CONSEIL GÉNÉRAL

19^{ème} séance

<u>TABLE DES MATIÈRES</u>		RAPPORT
1. PRÉAMBULE	1	DU
2. ETAT ACTUEL DU MUR	2	CONSEIL COMMUNAL
2.1. Descriptif de la structure	2	
2.2. Défauts - désordres	2	
2.3. Conséquences du désordre	4	
2.4. Résumé des investigations du béton par le laboratoire d'analyse IMP	4	
3. ASSAINISSEMENT	4	AU
3.1. Objectif de l'assainissement	4	CONSEIL GÉNÉRAL
3.2. Descriptif des travaux	4	
4. ESTIMATION DES COÛTS	5	
5. CONCLUSION	5	
6. PROJET D'ARRÊTÉ	6	CONCERNANT UNE DEMANDE DE CRÉDIT D'ENGAGEMENT DE CHF 175'000.00 POUR LA RÉFECTION DU MUR DU PARKING CFF P+R AU CHEMIN DES PERRIÈRES

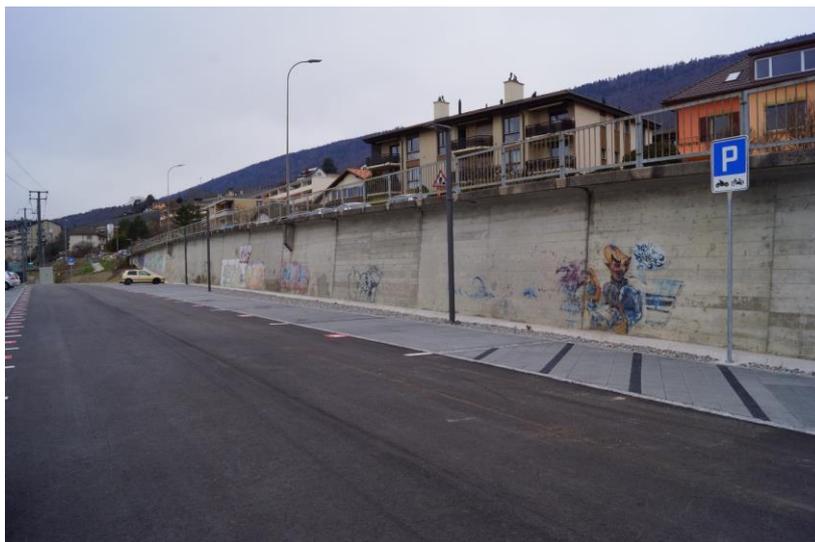
Mur de soutènement du parking P+R au chemin des Perrières

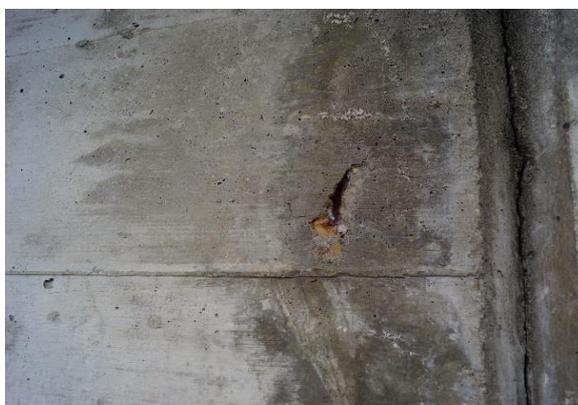
Sur la majorité de la surface, on constate que le béton d'enrobage a éclaté laissant apparaître les barres d'armature sur la face et la sous-face du porte-à-faux. Les dégâts vont de l'éclatement ponctuel (Image 1) à l'éclatement généralisé (Image 2).

Image 1 : éclat ponctuel du béton d'enrobage

La dépassivation (dégradation) de l'acier d'armature dans le béton est la cause de la corrosion des barres. Elle survient, dans ce cas-ci, suite à la carbonatation du béton qui a atteint et dépassé la profondeur de l'armature. A titre d'exemple, pour un mur extérieur comme celui-ci, soumis à de grandes variations d'humidité notamment dues à l'exposition direct aux intempéries, la norme SIA stipule que l'armature doit être protégée par 40mm de béton. Or, in situ, on constate que l'enrobage est de 10-15mm. De plus, il pourrait survenir des chlorures provenant du sel de déverglaçage de la route en amont qui aurait comme conséquence d'accentuer ce processus de dégradation même si, à priori, le béton n'est actuellement pas contaminé par les chlorures.

La corrosion de l'acier induit une augmentation du volume du matériau ce qui provoque une pression interne qui pousse vers l'extérieur mettant ainsi le béton en traction. Une fois que la pression dépasse la résistance du béton, il y a une rupture qui se manifeste sous forme d'éclats comme vu sur les images 1 et 2.

- L'installation de chantier, le piquage et nettoyage du béton, le traitement des barres (brossage et peinture), l'arrosage et le mortier de reprofilage.

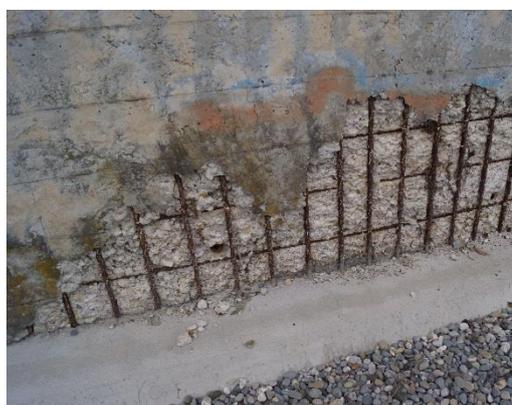
Image 2 : éclatement généralisé

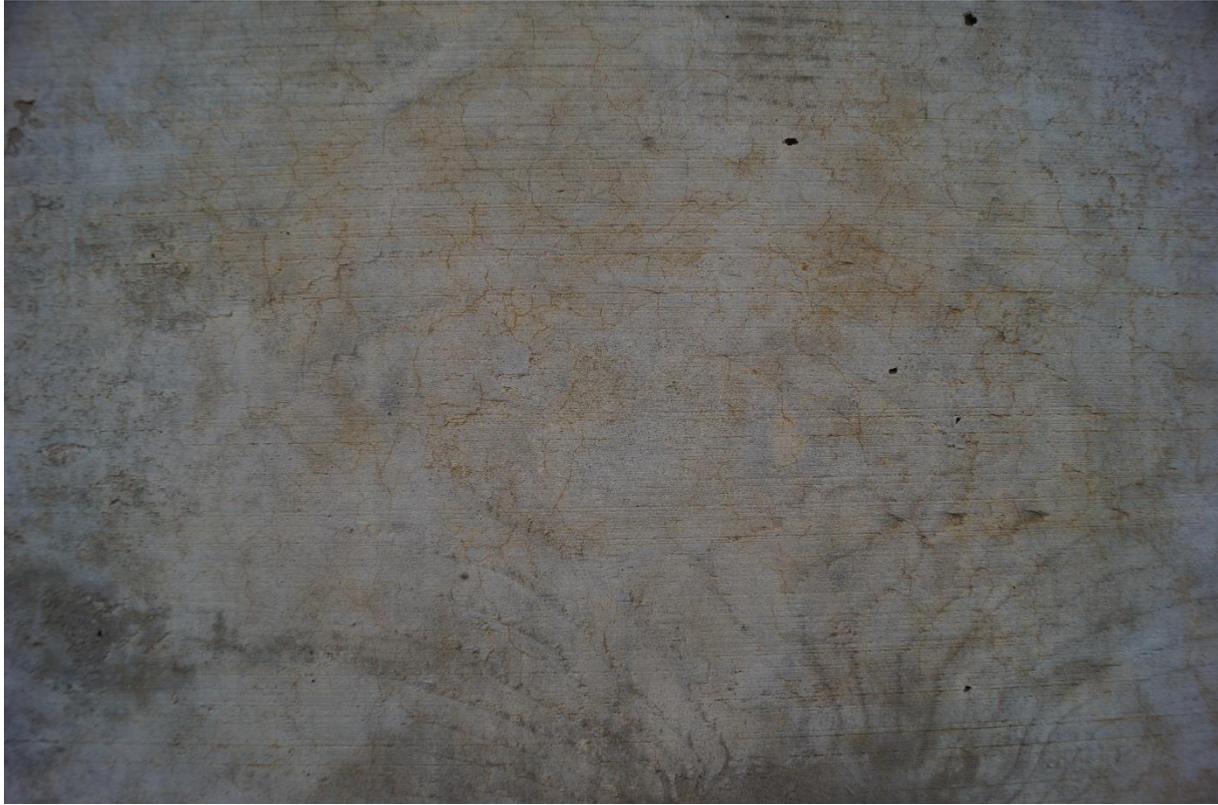
On constate ici et là que le mur sonne creux, laissant penser que le béton d'enrobage s'est déjà décollé du reste de la structure. De plus, des fissures en faïençage sont visibles sur certaines surfaces du mur (Image 3).

Image 3 : Fissures superficielles en faïençage

Une interrogation concernant la cause de cette fissuration en faïençage est émise par le bureau d'ingénieurs. La face visible est en compression ; les fissures ne sont donc pas une conséquence statique. Les fissures en faïençage sont en principe dues à :

- une mauvaise protection de mise en œuvre du béton, par ex. décoffrage trop vite,
- des cycles de gel/dégel,
- l'attaque aux sulfates
- une réaction alcalis-granulats (RAG).

Les relevés visuels de la structure macroscopique mettent en évidence des dégradations typiques de la RAG. Cependant, les essais d'expansion résiduelle (*) effectués sur des carottes prélevées in situ se sont révélés négatifs. On peut de ce fait en conclure qu'une légère RAG s'est développée par la présence de granulats réactifs mais que le processus s'est stabilisé.

- La peinture de protection de surface.
