# Temple St-Blaise

Communes de St-Blaise et de Hauterive

## Conservation-Restauration

Rapport de synthèse

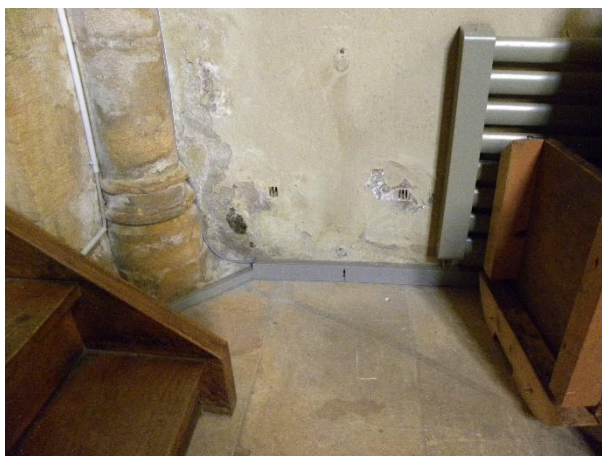
Les interventions menées lors de la rénovation importante de 1949 ont fait la part belle au mortier hydraulique moderne pour l'époque que représentait le ciment. Ce matériau dur et presque imperméable à la diffusion de vapeur a été appliqué systématiquement sur l'ensemble des façades, tant à l'extérieur qu'à l'intérieur, soit pour l'ensemble des joints, soit pour les crépis, soit encore pour les rempoches et égalisations « à pierre-vue ». Cela signifie que les remontées capillaires d'humidité provenant des fondations ne peuvent s'évaporer par diffusion ni à l'intérieur, ni à l'extérieur, ce qui provoque une augmentation d'eau dans les murs, le décollement de certains crépis (mur sud), des fissures et migration de sels tant vers l'intérieur que l'extérieur. A long terme, cette situation peut dégénérer et engendrer des dégradations importantes. (Voir rapport CSC Sàrl).

**Projet d'intervention** : l'option 2 est retenue, à savoir, limiter l'infiltrations des eaux pluviales dans le terrain par la mise en place de l'évacuation des eaux des toitures dans le collecteur communal (chêneaux, descentes et canalisations), le drainage extérieur des pieds-de-façades, un tuyau d'aération au pied des murs intérieurs permettant la diffusion de l'humidité à l'intérieur et la mise en place systématique de gravier au pied des façades extérieures pour permettre également la diffusion de l'humidité.

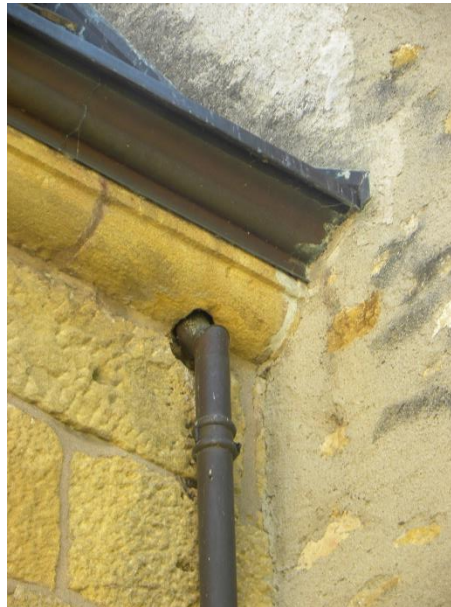
La couverture de la toiture de l'édifice, refaite « récemment » avec ses nombreux pans, est en bon état ainsi que la charpente, selon les connaissances actuelles. Les travaux à entreprendre sont essentiellement ceux situés à l'égout pour mettre en place les chéneaux intégrés aux corniches peu proéminentes en pierre naturelle. Le chéneau existant en cuivre, intégré à la corniche sur le pan nord-est du cœur est pris comme modèle pour être appliqué sur l'ensemble des corniches. Celles-ci sont forées pour laisser passer les naissances et descentes d'eau. Le nouvel auvent est couvert par le même type de tuile, avec un chéneau et deux dégorgeoirs.

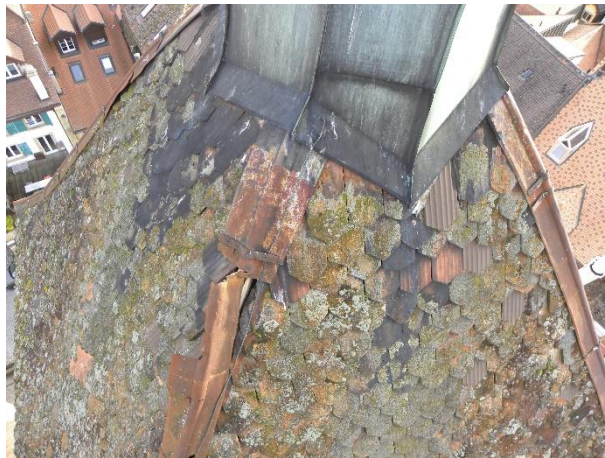
La flèche a été remplacée en 1949. Les travaux de couverture du clocher sont de la même période ; des traces d'infiltrations apparaissent par-dessous sur la charpente et les voliges. Un diagnostic in situ au moyen d'une nacelle a permis d'évaluer la situation constructive de la flèche, du clocher et de l'appareil de maçonnerie difficilement atteignable. Si le revêtement en placage de cuivre se présente en bon état, confirmé par un sondage qui dévoile un support en bois parfaitement sain, la couverture en tuile du clocher et sa ferblanterie sont particulièrement dégradées, voire dangereuses. Des réparations succinctes provisoires ont pu être faites, mais une rénovation complète ne devrait plus tarder, travaux également liés à ceux de la charpente. Les éléments décoratifs (coq et croix) seront conservés-restaurés pour la croix, partiellement restitués pour le coq.

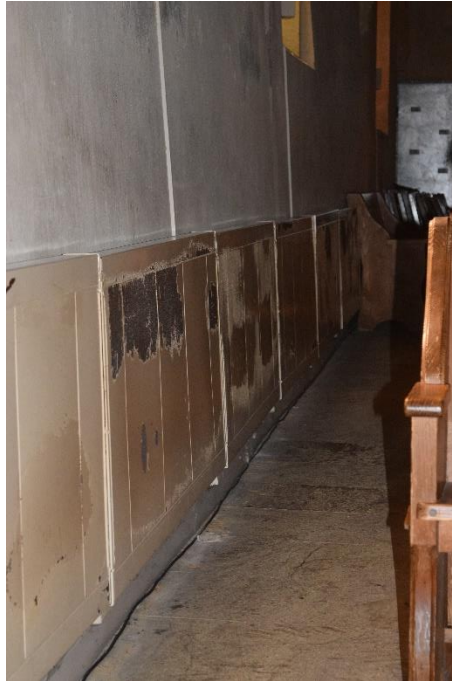
Le chauffage existant se compose de différents corps de chauffe électriques disposés contre les murs extérieurs. Le système est vétuste, le réglage et la régulation sont difficiles, situation du tout ou rien, inefficacité du transfert de chaleur, il y a danger de se brûler. Pour les travaux intérieurs prévus, la dépose de ces corps de chauffe est nécessaire, le remontage n'est techniquement pas garanti.

Ce chauffage utilise une énergie trop noble pour produire de la chaleur : d'ailleurs, légalement, le chauffage électrique est proscrit. Le Service cantonal de l'énergie n'entre pas en matière pour une dérogation. Un système électrique neuf, même plus performant, n'est pas envisageable et doit être abandonné.

Le système de ventilo-convecteur a le mérite de pouvoir répondre à ces deux critères. C'est le système qui est retenu. Encastré dans le sol le long des murs, il est en mode convection pour le chauffage de base, activé par un ventilateur pour le mode de mise en température rapide. Se présentant sous la forme d'une large grille longeant les murs extérieurs, il est relativement discret.
